PROGRAM PRAC KONSERWATORSKICH

POLICHROMIE ŚCIENNE

KOŚCIOŁA PW. PRZEMIENIENIA PAŃSKIEGO W WĄSOSZU

Wąsosz 12.02.2016

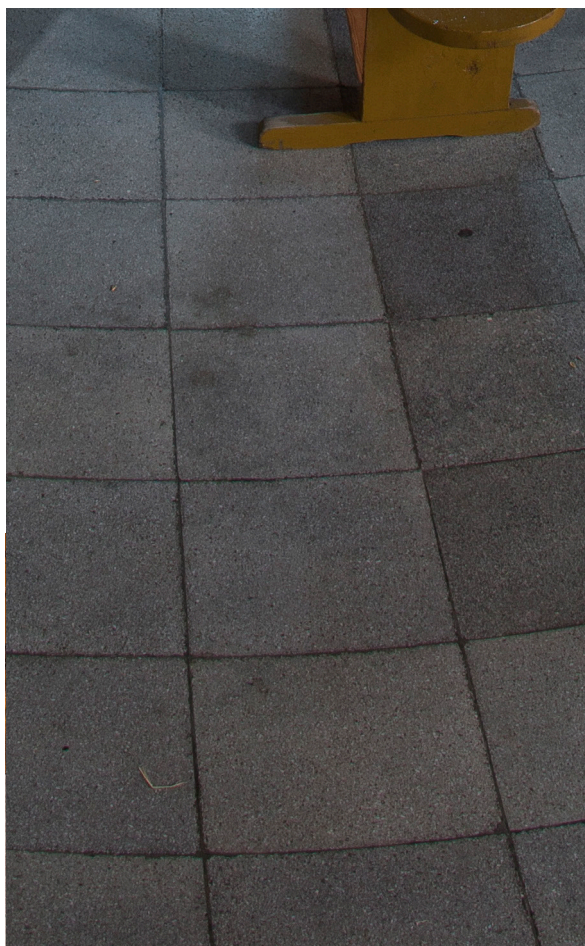
W kościele panuje wysoka wilgotność. Z historycznych opisów stanu zachowania obiektów wynika, że od dawna występuje silne zawilgocenie ścian, zwłaszcza od dołu. Prawdopodobnie wylanie szczelnej wylewki w nawach pod nową posadzkę w latach 50-tych XX wieku spotęgowało problem zawilgocenia. Posadzka przy filarach i pod ścianami jest okresowo zawilgocona. Wpływa to znacząco na stan zachowania polichromii. Możliwe że zły stan zachowania dolnych partii ścian był przyczyną wykonania cementowych cokołów, przypuszczalnie w trakcie ostatniego remontu. Przy posadzce zaprawa cokołów jak i starszych tynków wapiennych w dolnej partii ścian jest mocno osłabiona i częściowo uległa wykruszeniu. Pomiar zawilgocenia tynku, wykonany w momencie niewystępowania zawilgocenia na posadzce, wykazał nadmierne zawilgocenia tynków a znacznie podwyższoną wilgotność zaobserwowano w dolnej części ścian.

Zawilgocenie posadzki nawy głównej

W związku z faktem, iż wykonanie nowej betonowej wylewki we wnętrzu kościoła w znaczący sposób zmieniło sytuację wilgotnościową w świątyni należy przywrócić możliwość migracji wilgoci i soli bezpośrednio przez posadzkę. Obecnie cała wilgoć znajdująca się pod posadzką, nie mogąc przedostać się przez szczelną barierę w postaci wylewki migruje w ściany, co skutkuje, w wyniku podciągania kapilarnego, silnym zawilgoceniem wszystkich murów wewnątrz kościoła do wysokości 30-60 cm. W tej partii ujawnia się też bardzo duże zasolone, destrukcja i osypywanie się tynku w wyniku krystalizacji soli.

Zdjęcie rzędu płytek wzdłuż ścian zewnętrznych i kolumn, usunięcie betonowej wylewki i izolacji dochodzącej do muru ceglanego i otworenie kanałów, osuszenie ścian, założenie w przyziemiu tynków renowacyjnych, zasypanie kanałów suchym żwirem i ułożenie na zaprawie wapiennej płyt z wapienia estońskiego.

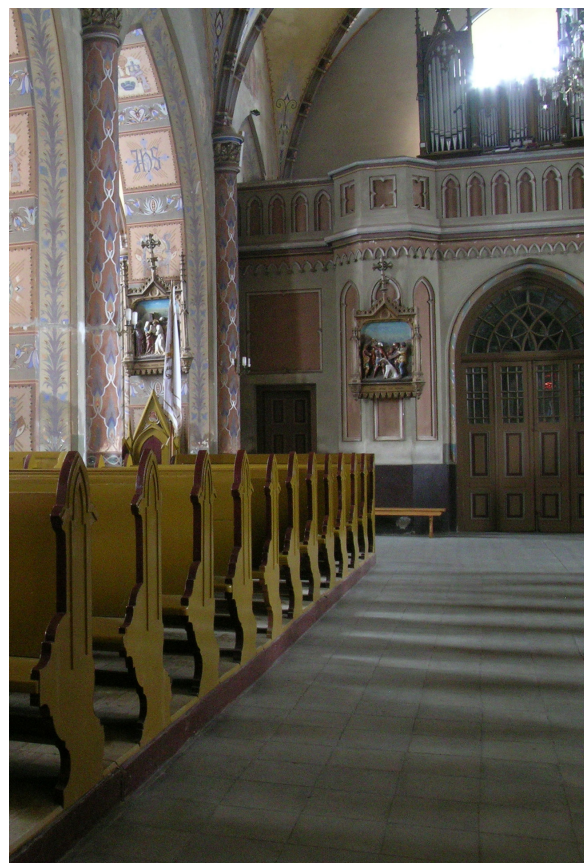
W latach 50-tych XX wieku wykonano remont naw kościoła polegający na usunięciu drewnianej posadzki i położeniu szarych płyt na szczelnej wylewce.

Przełożona nowa posadzka w nawie głównej

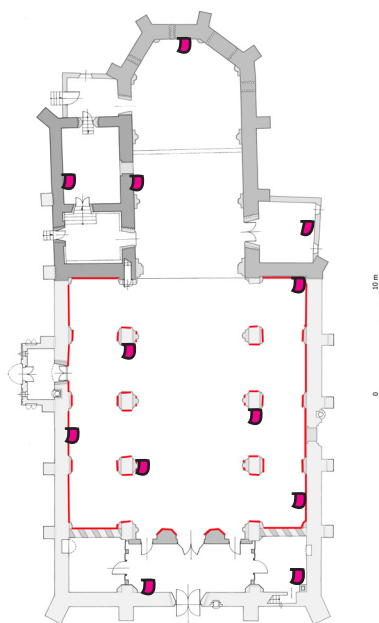
miejsca wykonania pomiarów

Wykonano pomiary na 4 wysokościach ustawionych w linii pionowej (10 cm, 30 cm, 140 cm oraz 210 cm). Wyniki obu górnych pomiarów wykazały nieznaczną (normalną) wilgotność zapraw, natomiast w partiach dolnych występuje nieco podwyższona wilgotność. Pomiary z dolnych części pokazują nierównomierne występowanie nadmiernego zawilgocenia tynków (na niebiesko zaznaczone w tabeli nadmierne zawilgocenie).

Pomiar został wykonany w okresie gdy posadzka przy ścianach kościoła pozostawała sucha. Możliwe że problem zawilgocenia tynków i posadzki jest zjawiskiem okresowym, uzależnionym od warunków klimatycznych i poziomu wód gruntowych. Wskazuje on jednak problemy ze stanem izolacji poziomej murów.

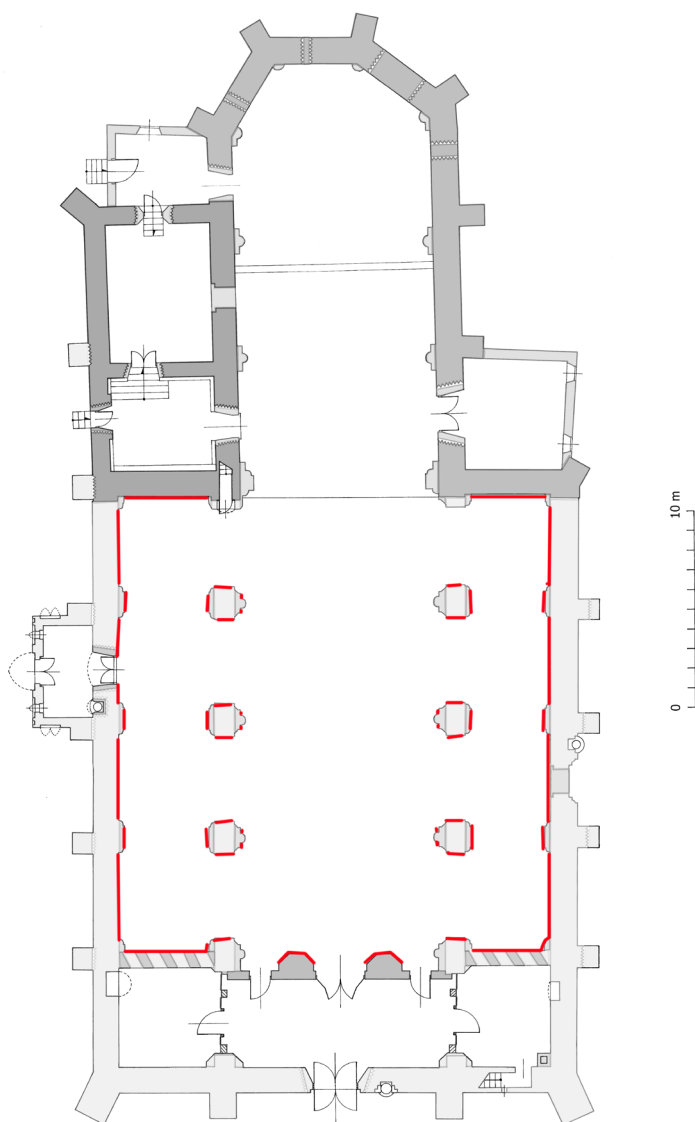
Rozmieszczenie planowanego przywrócenia możliwości migracji wilgoci przez posadzkę.

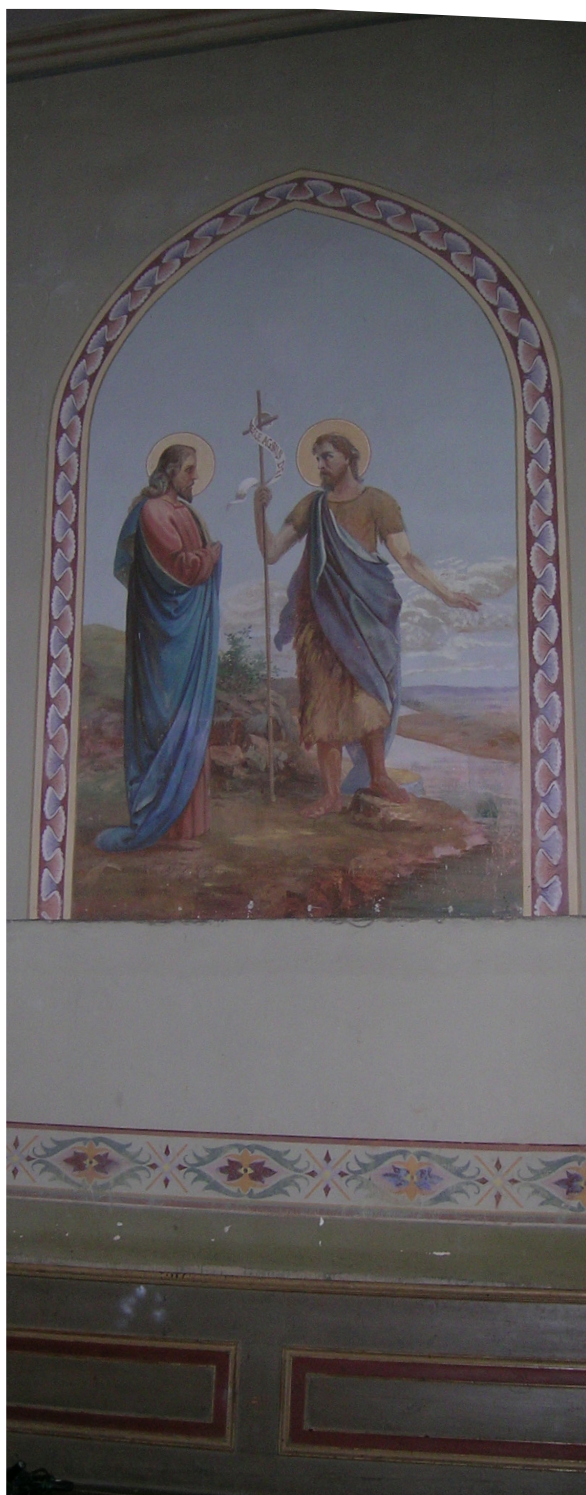
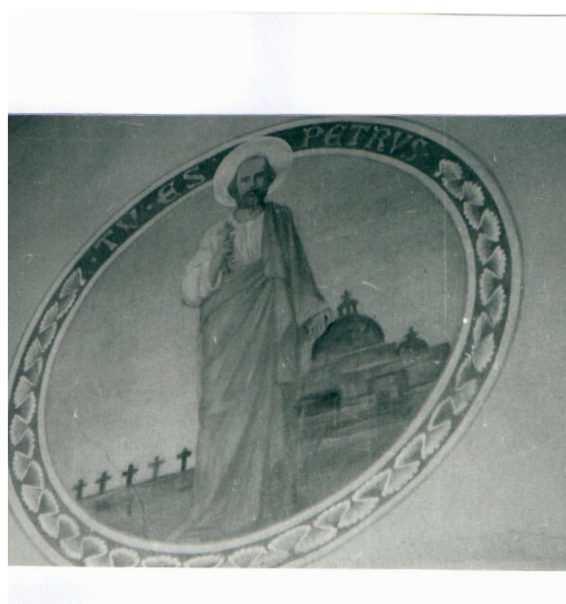
Dekoracja malarska Dowmuta na północnej ścianie kruchty.

Powierzchnia polichromii mocno zabrudzona, miejscami lekko spękana i osłabiona adhezja tynku.

Widoczne są zmienione kolorystycznie retusze , przemalowania oraz drobne uzupełnienia tynku.

1. Wykonanie dokumentacji fotograficznej i opisowej.
2. Pobranie próbek do szczegółowych badań technologicznych.
3. Odsłonięcie oryginalnych warstw tynków i polichromii. Oczyszczenie powierzchni malowidła (mechanicznie: skalpelami, gumkami, sztyftami z włókien szklanych, gąbkami Wishab oraz tamponami nasączonymi wodą.)
4. Konsolidacja polichromii (np. roztwór Paraloidu B72 acetonie zróżnicowanym stężeniu)
5. Podklejenie i konsolidacja oryginalnego tynku (Primal AC 33, Ledan TB1).
6. Założenie kitów i łąt wapienno-piaskowych (np. wapno lasowane, piasek kwarcowy, Ledan TB1)
7. Wykonanie retuszy scalających (Primal AC33, pigmenty Kremmer)
8. Zabezpieczenie powierzchni polichromii (np. 3% roztworem Paraloidu B72 toluenie)
9. Wykonanie dokumentacji konserwatorskiej

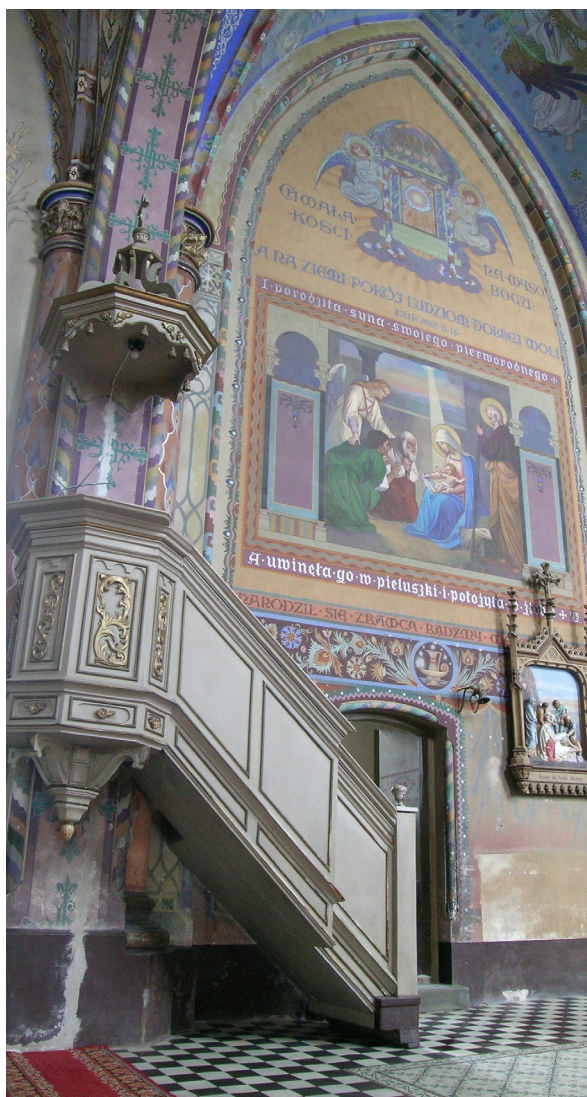
Polichromie pierwszego przęsła od zachodu ściany północnej prezbiterium. Widać mocno pudrujące się przemalowanie ponad lamperią, pod spodem widoczna ciemniejsza warstwa. Farba olejna lamperii łuszczy się, odspaja i pęka.

Tynk częściowo spękany (duże pęknięcie pod oknem przy chórze od strony południowej. Miejscami występują odspojenia tynku. Widoczne są drobne wykruszenia przy spękaniach oraz liczniejsze w dolnej partii przy posadzce. Pod oknami oraz na sklepieniu prezbiterium, widoczne zacieki i zawilgocenia. Warstwa malarska pociemniała i zabrudzona. Widoczne zmienione kolorystycznie retusze i różniące się fakturą uzupełnienia zaprawy. Wtórny cementowy cokół jest najprawdopodobniej sprzeczny z pierwotnym rozwiązaniem estetycznym ścian.

1. Wykonanie dokumentacji fotograficznej i opisowej.
2. Pobranie próbek do szczegółowych badań technologicznych.
3. Oczyszczenie polichromii Drapiewskiego. Usunięcie pudrujących się warstw przemalowań, usunięcie zmienionych kolorystycznie retuszy, usunięcie zbyt rozległych, osłabionych i nie pasujących powierzchnią uzupełnień zaprawy, doczyszczenie powierzchni malowidła (mechanicznie: skalpelami, gumkami, sztyftami z włókien szklanych, gąbkami Wishab oraz tamponami nasączonymi wodą.)

4. Konsolidacja polichromii (np. roztwór Paraloidu B72 acetonie zróżnicowanym stężeniu)
5. Podklejenie i konsolidacja oryginalnego tynku (Primal E 330, Ledan TB1).

6. Założenie kitów i łąt wapienno-piaskowych (np. wapno lasowane, piasek kwarcowy, Ledan TB1)
7. Uzupełnienie złocień złotem w płatkach na mikstion.
8. Wykonanie retuszy scalających (np. Primal AC33, pigmenty Kremmer)

9. Zabezpieczenie powierzchni polichromii (np. 3% roztworem Paraloidu B72 toluenie)
10. Wykonanie dokumentacji konserwatorskiej

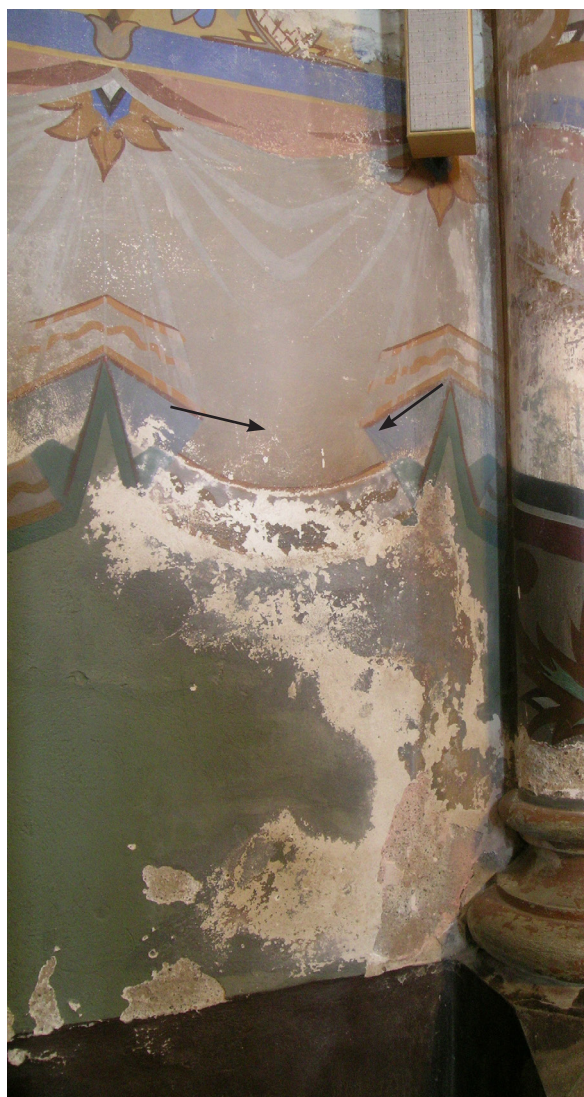
Polichromie prezbiterium. Widać mocno pudrujące się przemalowanie ponad lamperią, pod spodem widoczna ciemniejsza warstwa. Farba olejna lamperii łuszczy się, odspaja i pęka.

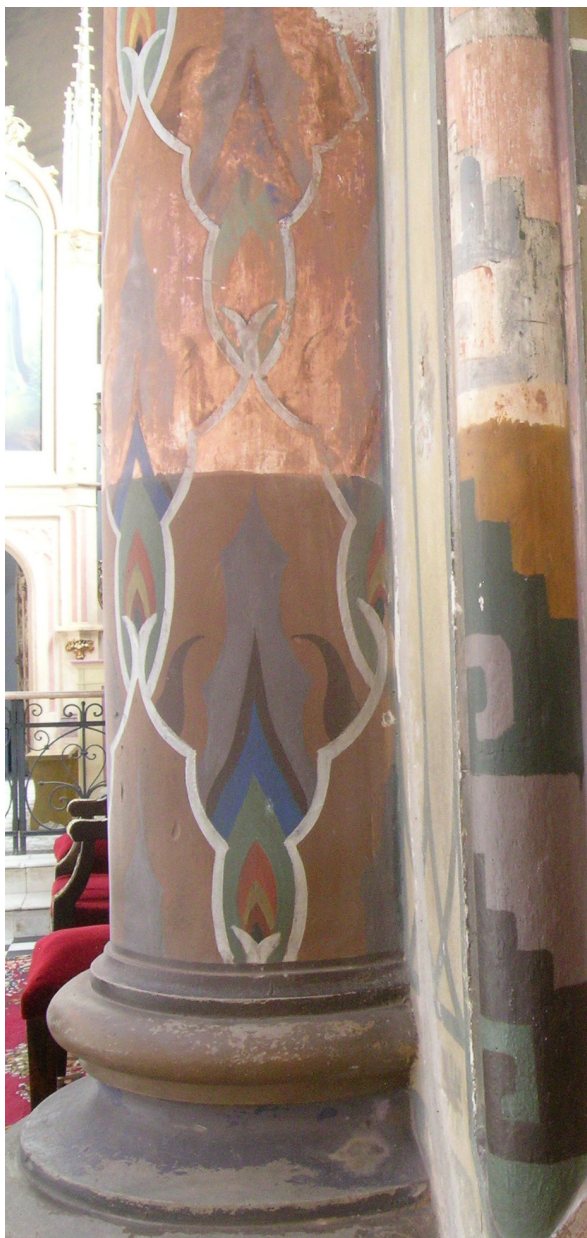
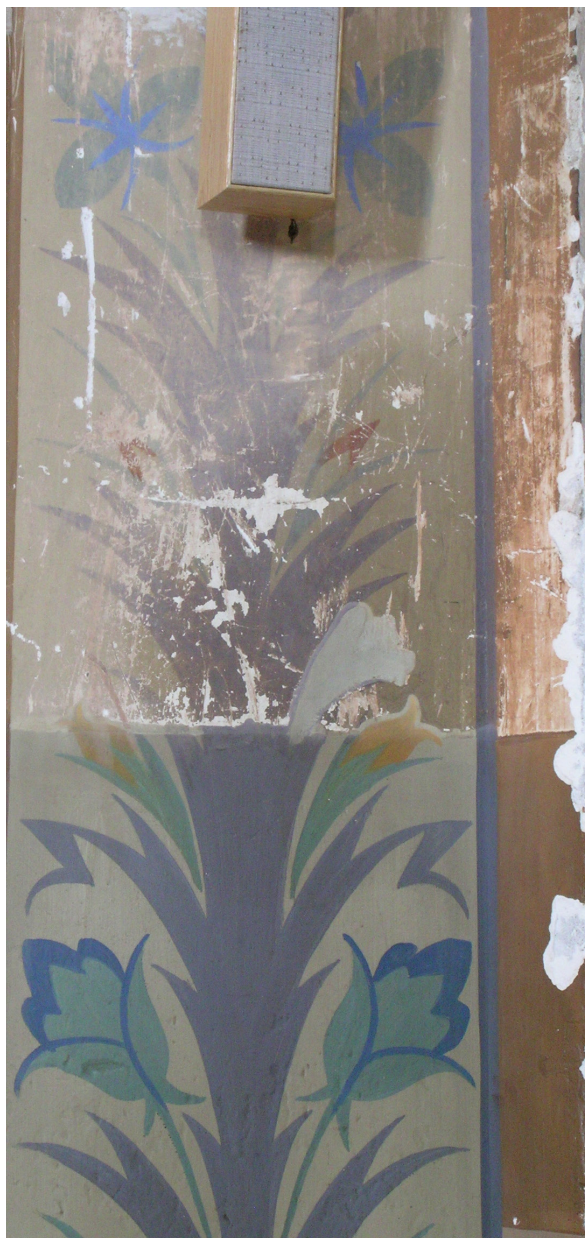
W bardzo złym stanie zachowany jest dolna partia. Przemalowana została najprawdopodobniej farbami olejnymi, obecnie łuszczącymi się. Ma bardzo słabą adhezję do tynku i w wielu miejscach jest wykruszony. Widoczne są liczne rozległe retusze odbiegające kolorystycznie od oryginału.

Fragmenty polichromii w dolnej partii filarów międzynawowych. Widoczne rozległe przemalowania zniszczonych fragmentów.

1. Wykonanie dokumentacji fotograficznej i opisowej.
2. Pobranie próbek do szczegółowych badań technologicznych.
3. Podklejenie i konsolidacja odpajających się warstw malarskich (Primal AC 33).

4. Usunięcie zmienionych kolorystycznie retuszy, usunięcie zbyt rozległych i osłabionych uzupełnień zaprawy, oczyszczenie powierzchni malowidła (mechanicznie: skalpelami, gumkami, sztyftami z włókien szklanych, gąbkami Wishab oraz tamponami nasączonymi wodą.)

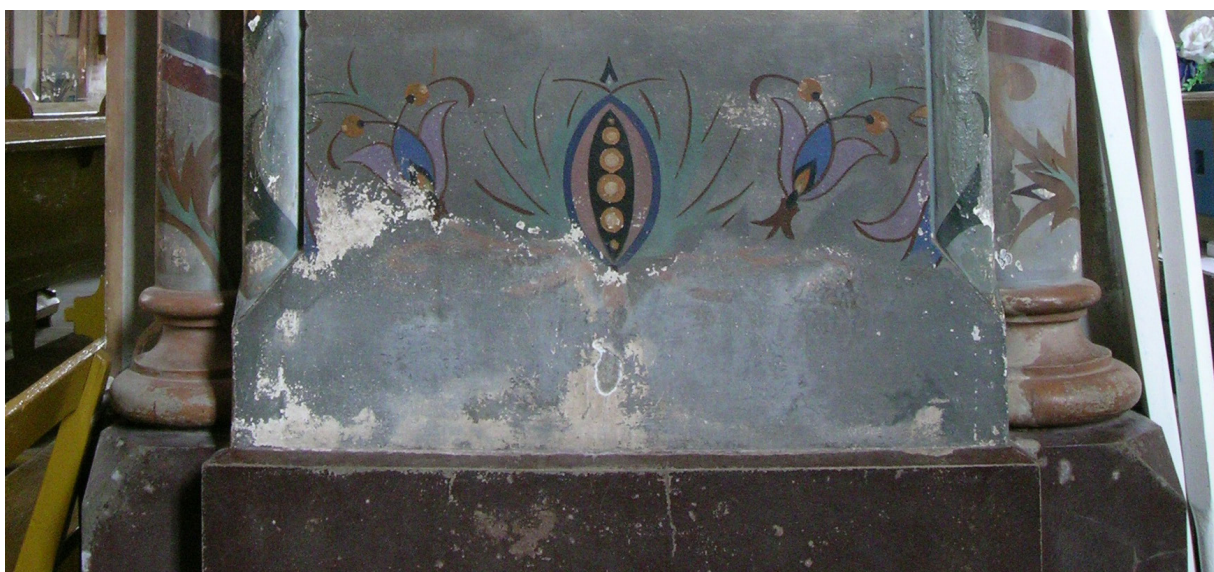
Fragmenty polichromii w dolnej partii filarów międzynawowych. Widoczny rozległy ubytek warstwy malarskiej.

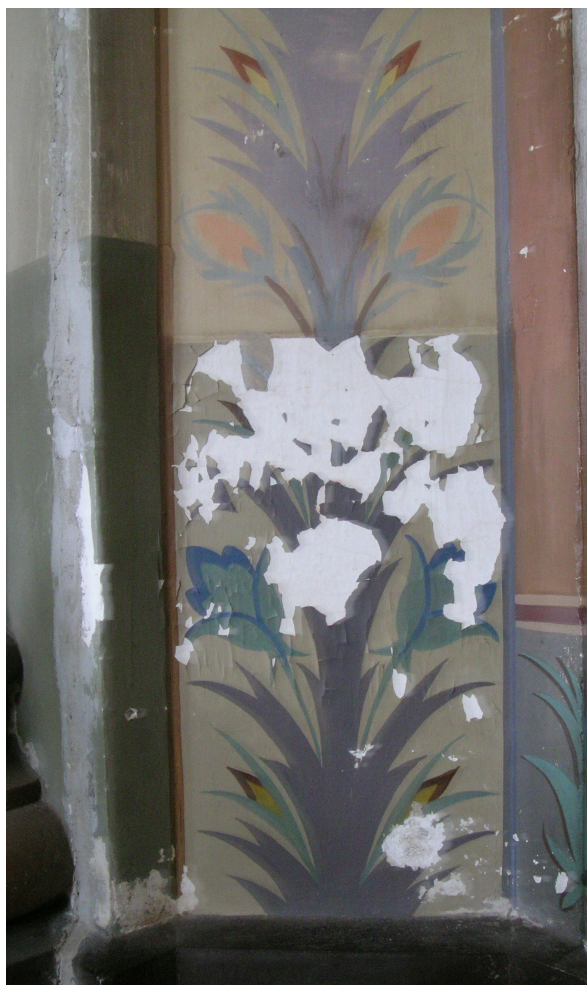
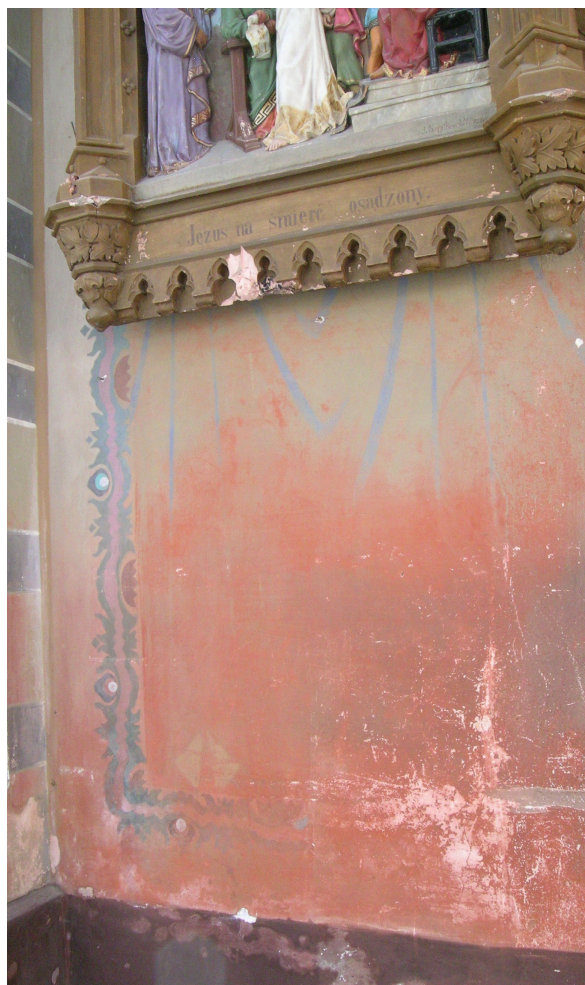
Fragmenty polichromii w dolnej partii ścian. Widoczne rozległe przemalowania i zniszczonych dekoracji malarskich. Olejne przemalowanie łuszczy się i odpada całymi płatami.

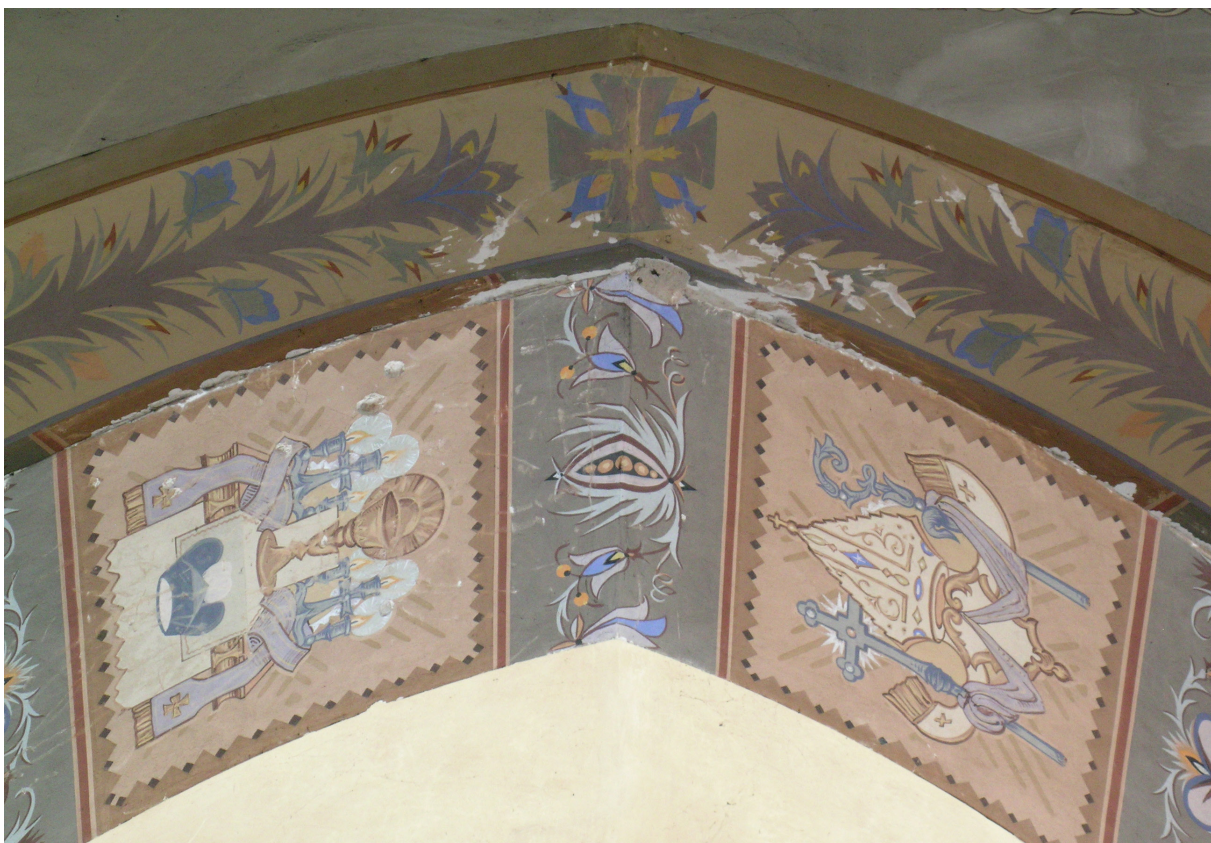
Fragmenty polichromii w zwieńczeniu łuku arkad międzynawowych. Widoczne ubytki warstwy walcarskiej.

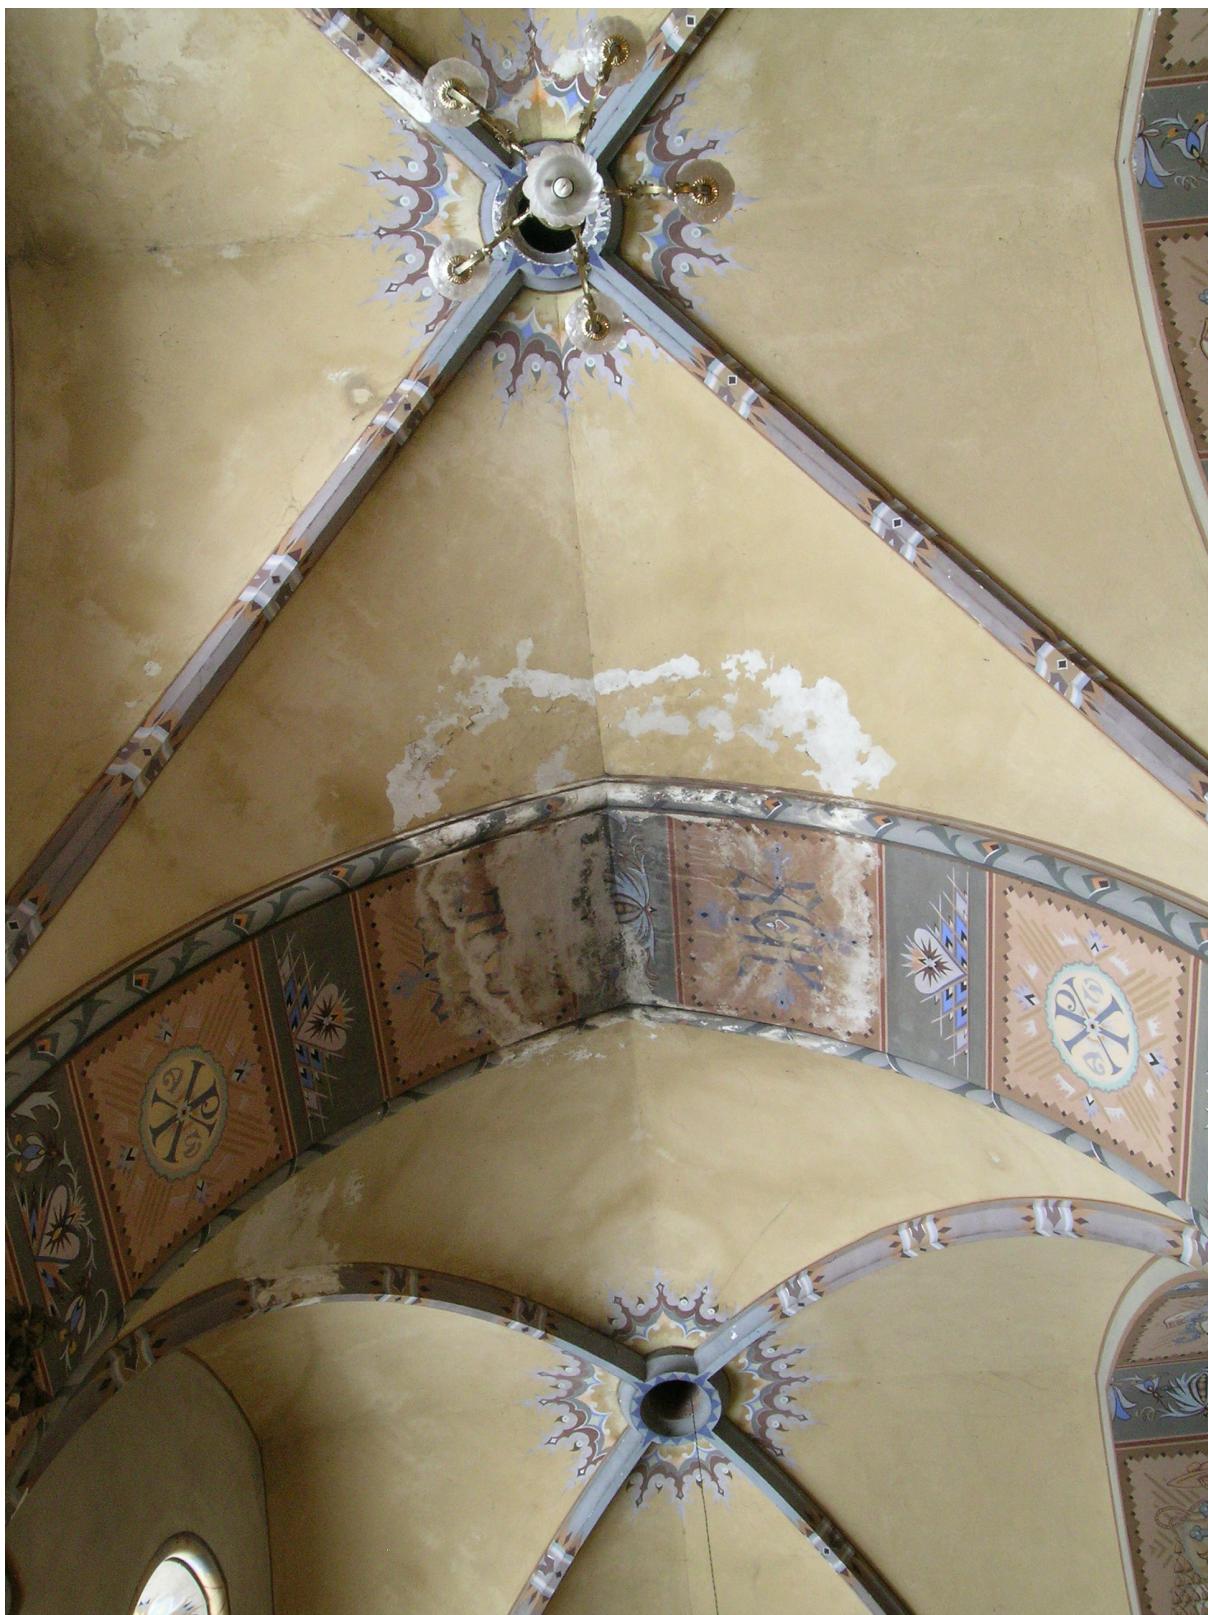
Fragmenty polichromii sklepień nawy bocznej z widocznymi zaciekami i białymi wysoleniami powodującymi destrukcję powłok malarskich.
